STATISCHER BERICHT SCHEURENBRÜCKE, DOTZIGEN

AUGUST 2023

Scheurenbrücke, Dotzigen

1409-1

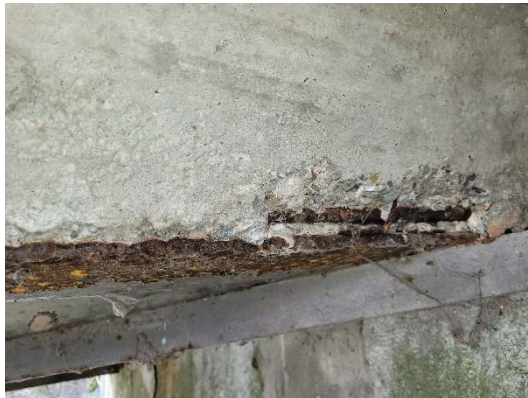
Untersicht Brücke, Hauptträger sehr stark korrodiert. Insbesondere auch im Auflagerbereich.

Die Hauptstahlträger sind stark korrodiert mit lokalem Lochfrass. Laut der Tabelle 4 der SIA-Norm 269/2 entspricht der Korrosionsgrad einem Wert zwischen 3 und 4. Laut Angabe der Bauherrschaft wurde die Brücke seit 2004 nur wenig unterhalten. Dies bedeutet, dass sich die Mängel in der Struktur seither noch verschlimmert haben.

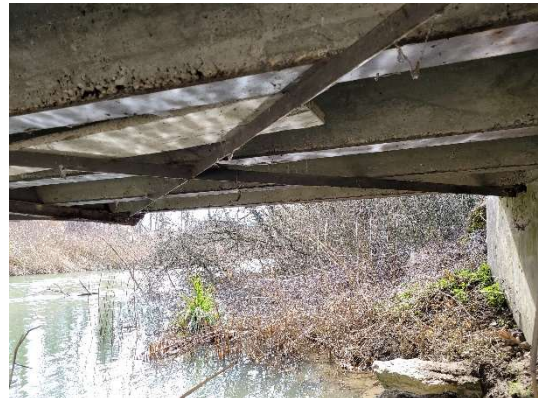
Untersicht Brücke, Aussteifungsprofile korrodiert.

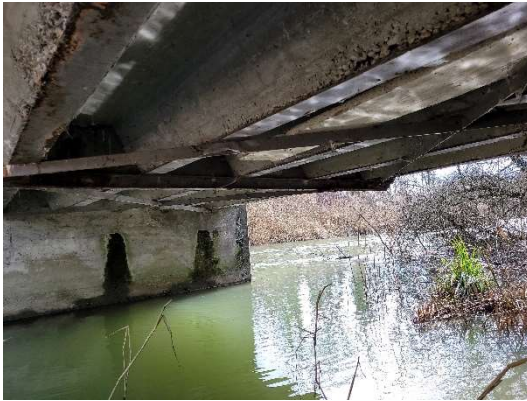
Untersicht Brücke, Hauptträger sehr stark korrodiert. Beton in schlechtem Zustand, grosse Kiesnester und Abplatzungen.

Feuchte Stellen in Bereich der Stütze deuten auf undichte Fahrbahnstruktur hin

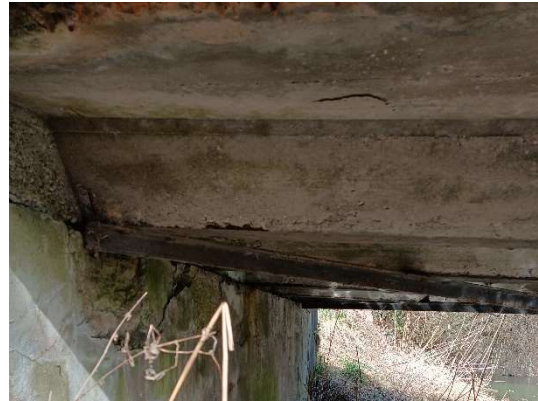
Untersicht Brücke, Hauptträger sehr stark korrodiert. Insbesondere auch im Auflagerbereich.

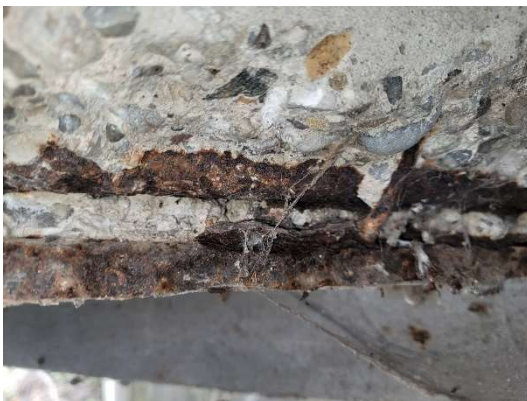
Detail Korrosion bei Hauptträger. Beton in schlechtem Zustand, grosse Kiesnester und Abplatzungen aufgrund von Koorsion

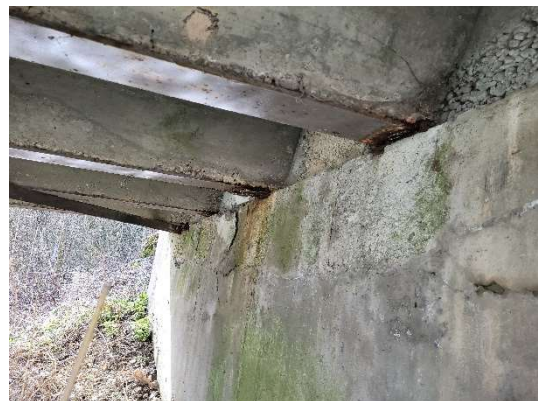
Untersicht Brücke, Hauptträger sehr stark korrodiert. Insbesondere auch im Auflagerbereich. Beton in schlechtem Zustand, grosse Kiesnester und Abplatzungen aufgrund von Koorsion

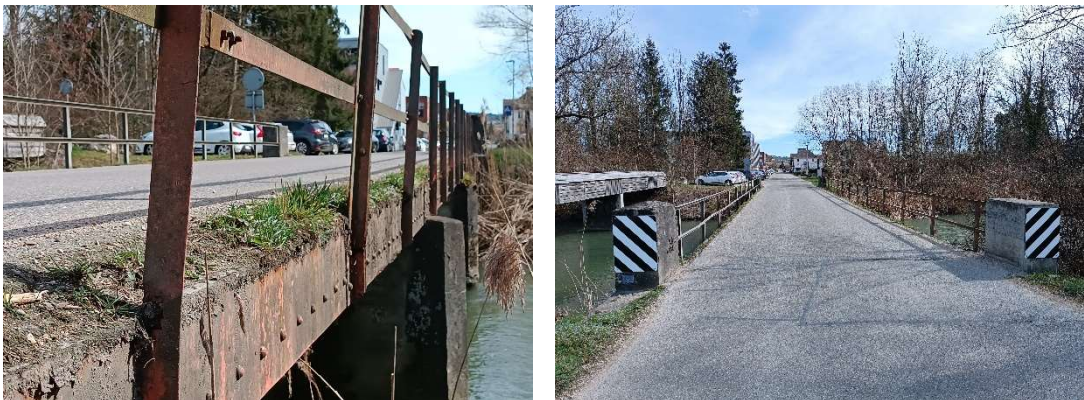
Die Brücke hat keine Bordüre, im Bereich einer Bordüre wächst üppig Vegetation. Ohne Bordüre kann keine korrekte Abdichtung unter der Fahrbahn erstellt werden. Eine evtl. vorhandene Abdichtung wird durch die Vegetation angegriffen und ist mit an Sicherheit grenzender Wahrscheinlichkeit bereits defekt. Eine Undichte Fahrbahn führt zu einer Degeneration der Beton- und Stahltragstruktur darunter. Es muss davon ausgegangen werden, dass der Beton unter der Fahrbahn in einem schlechten Zustand ist.

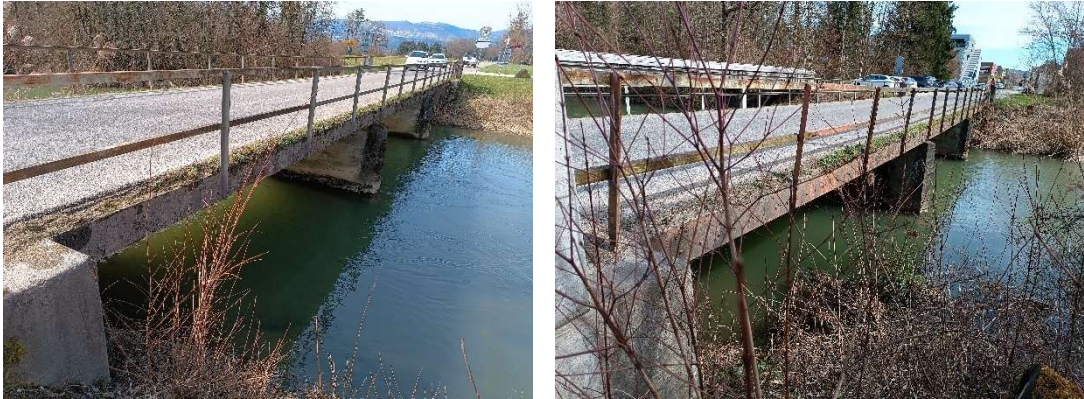
Die Geländer entsprechen nicht der BFU-Richtlinie «2.003.01 Geländer und Brüstungen» ebenso wenig wie der Norm «VSS 40 568, Geländer».

Eine nachträgliche Befestigung eines normkonformen Geländers mit der notwendigen Rückhaltekraft und Duktilität ist an der bestehenden Fahrbahnseite aus statischer Sicht und anhand der aktuellen Informationstage kaum möglich.

Somit ist die Verkehrssicherheit aktuell nicht gegeben.

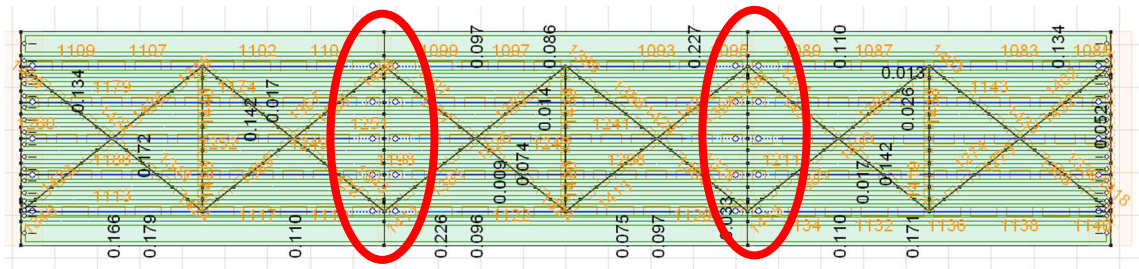
Abbildung 16: Standort der maximalen Beanspruchung der Stahlprofil IPE 330 verringert

Die Bewehrung, die zur Aufnahme der Kräfte benötigt wird, bleibt dieselbe wie im ersten Modell. Der Baustahl, dessen Querschnitt durch Korrosion verringert wurde, kann die Kräfte an den folgenden Stellen nicht mehr aufnehmen (Abbildung 16):

Die problematischen Stellen befinden sich an den Stützen. Genau dort, wo die Korrosion am höchsten ist. Aus diesem Grund wurde ein Modell mit T-förmigem Querschnitt für den schlimmsten Fall entwickelt. Im Feld ist die Tragfähigkeit noch ausreichend.

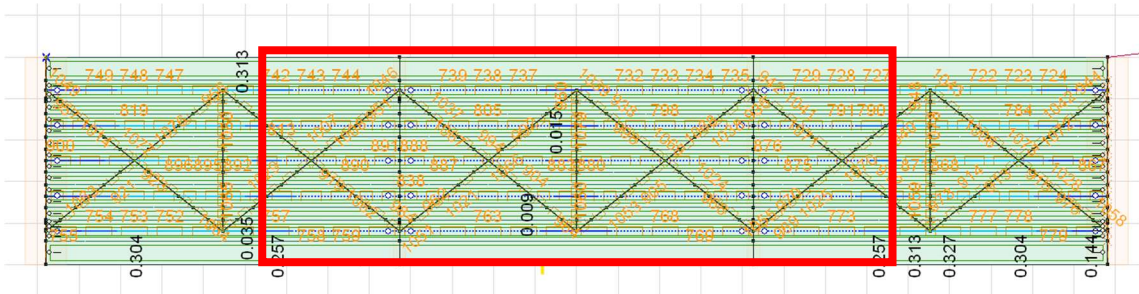
Abbildung 17: Beanspruchung der Stahlprofil T 330

In diesem Modell ist die Brücke eindeutig unterdimensioniert und die Festigkeit ist in mehreren Punkten nicht mehr gewährleistet: an den Auflagern und im Feld (Abbildung 17).
