Brücke über die alte Aare
Scheurenstrasse

Zustandsaufnahme
Sanierungskonzept mit Kostenschätzung

Büren an der Aare
29. Dezember 1988
42.608 Zu/Wf/Aeb

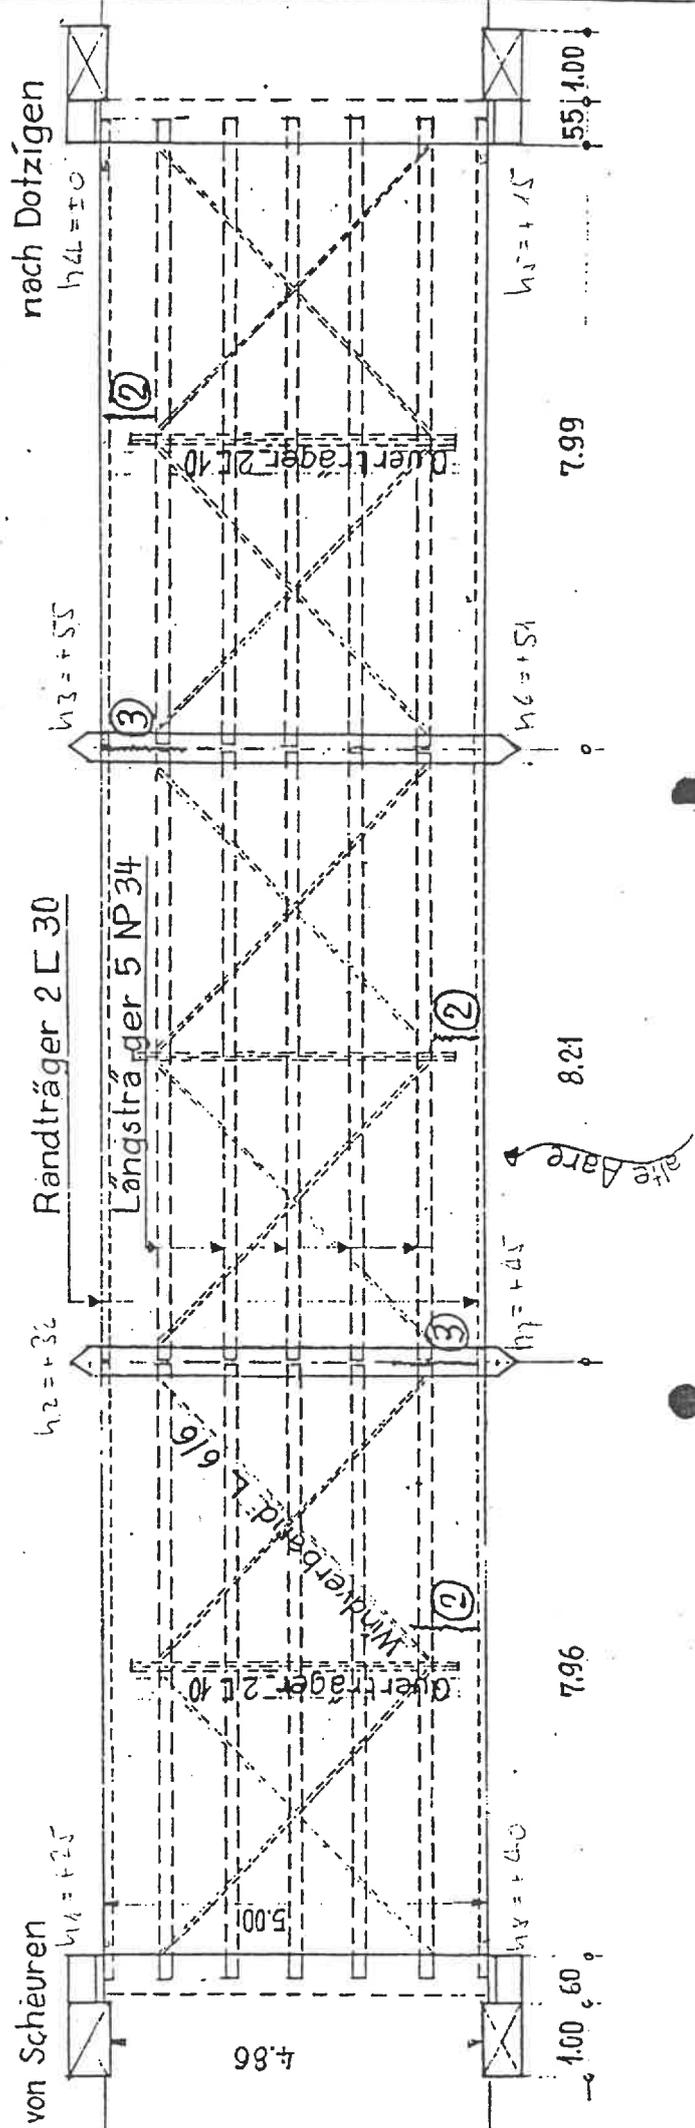
Grundriss 1:100 mit Höhenkoten vom 7.11.88

In der Beilage Nr. 1 sind an den charakteristischen Punkten die relativen Höhenunterschiede eingetragen.

Die Widerlager und Pfeiler weisen relative Höhenunterschiede (Setzungsdifferenzen?) von max. 15 mm auf. Der Höhenunterschied zwischen zwei benachbarten Widerlagern resp. Pfeilern beträgt in der Brückenachse 45 mm (ca. 0.5 % Gefälle).

Das heisst, die Brücke liegt praktisch horizontal in einer Ebene.

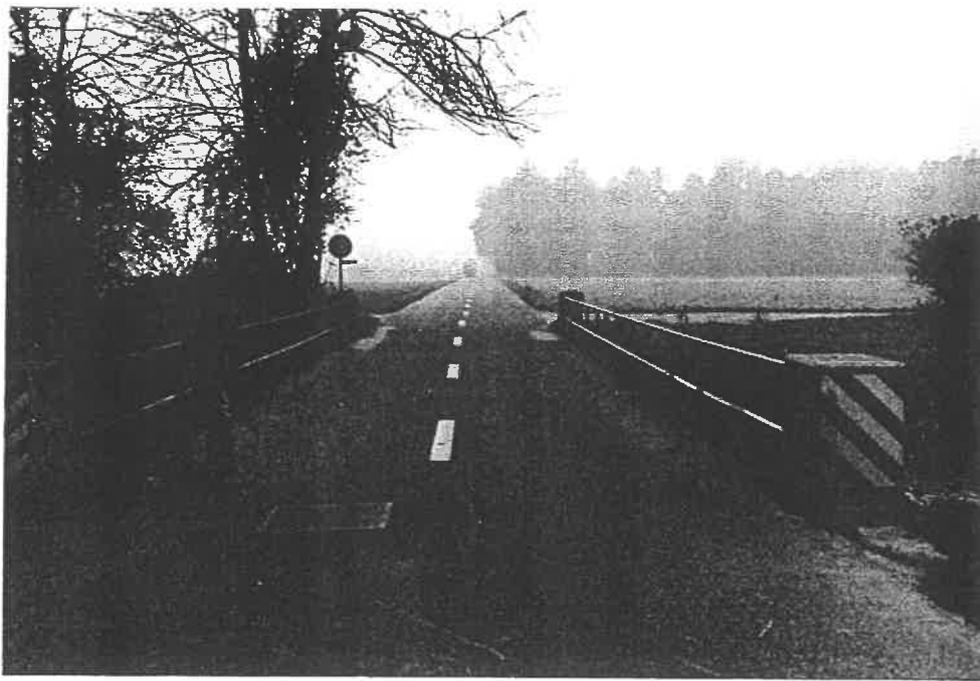
34

Übersicht von
Süden nach Norden
Im Vordergrund der
Sprengschacht
des BAGF

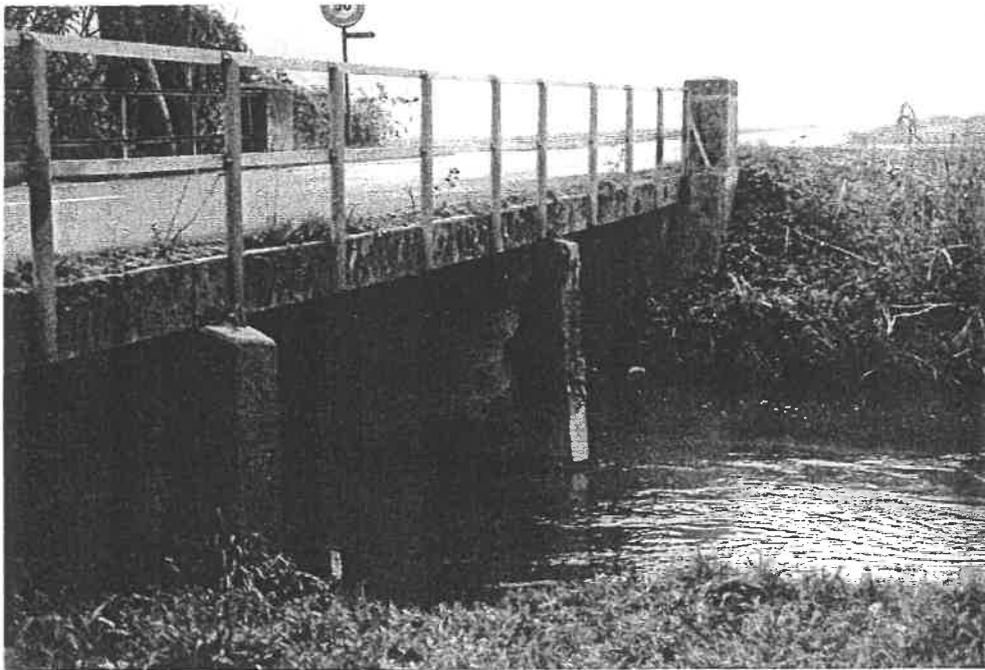
14

Unterwasser-
seite

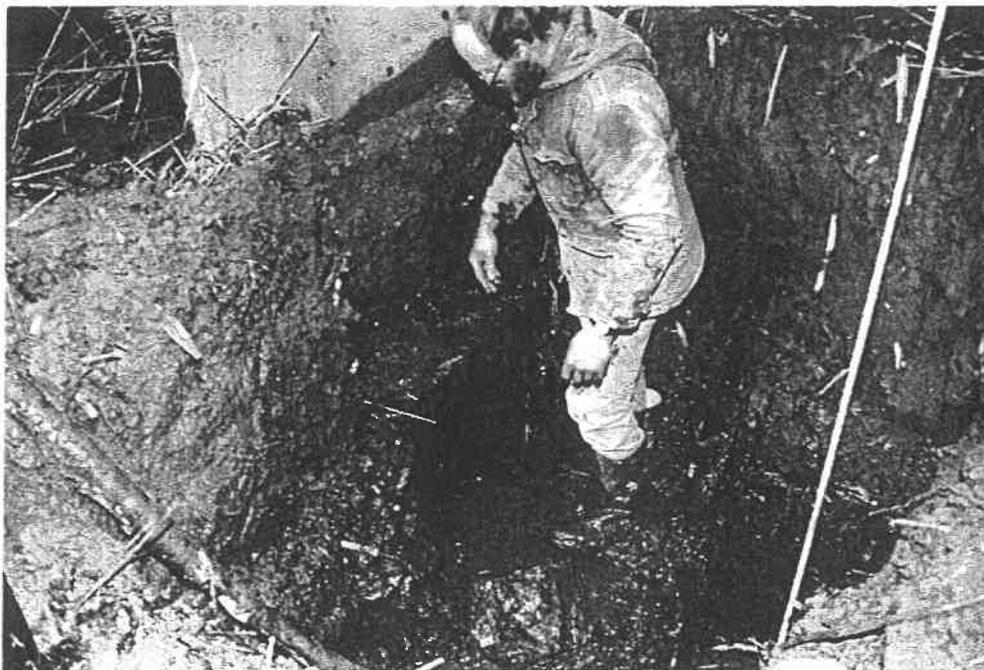
1

Pfeiler Süd, oberster Pfahl: nach dem Entfernen der Rinde konnte der Pfahlkopf unter Wasser betastet und mit der Messerklinge sondiert werden. Das Holz macht einen gesunden Eindruck. Der Durchmesser konnte nicht bestimmt werden.

Pfeiler Süd
Freilegen des
obersten Pfahles
durch Herr Schori

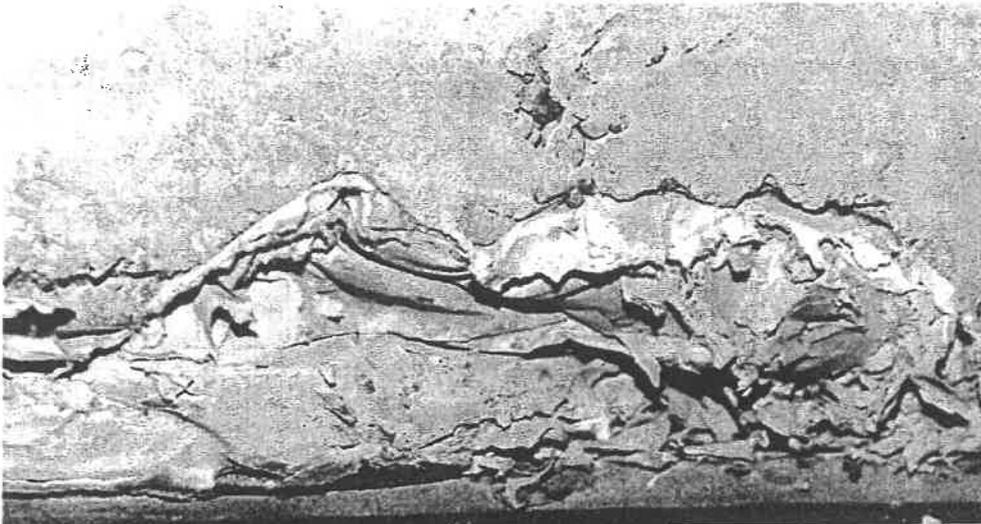
28

Einbetonierter
Zementsack,
vermutlich zum
Abdichten der
Schalung

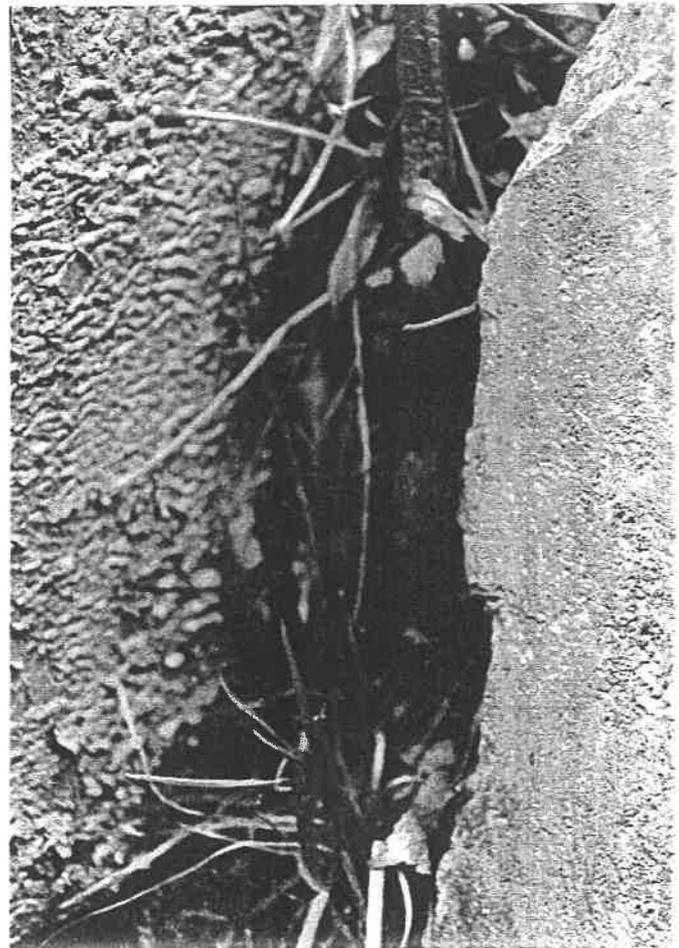
23

| - Brückenentwässerung | Keine vorhanden. Das Wasser rinnt über den Brückenrand. Daher ist das Randprofil stark verschmutzt und mit Moos bewachsen und die Untersicht der Fahrbahn stellenweise nass bis zum ersten Längsträger. |

Widerlager Nord, Unter-
wasserseite. Links im Bild
Randträger, verschmutzt.
Fuge zwischen Brücke und
Flügelmauer mit Bewuchs.

- Ausbildung einer Tropfnase unter den Randträgern, um zu verhindern, dass das Wasser unter die Brücke läuft (Skizze, Beilage Nr. 3).
- Brückenbelag und Brückenabdichtung:
Nach dem heutigen Stand der Technik wird im allgemeinen als erste Massnahme zur Sanierung einer Brücke die Abdichtung der Fahrbahn gegen eindringendes Wasser und damit auch gegen Tausalze verlangt. Aufgrund der visuellen Beurteilung und des geringen Chloridgehaltes ist der Strassenbelag mit einer Dicke von über 10 cm sehr wenig wasserdurchlässig.

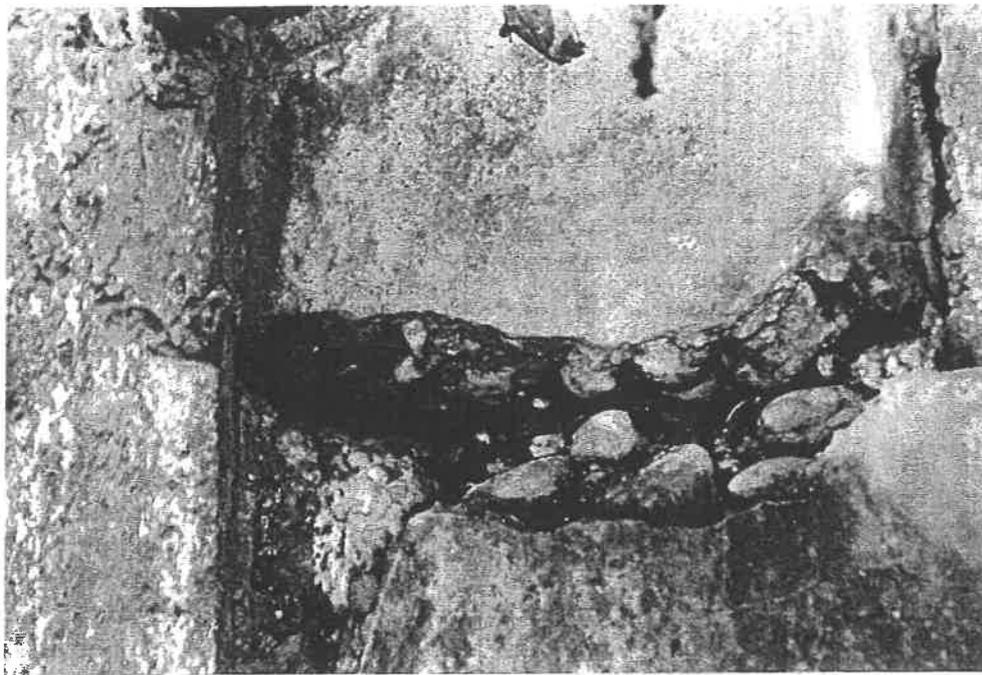
33

- Brückenpfeiler
Zustand gut, stark verschmutzt.
- Brückenwiderlager
Zustand im allgemeinen gut. Horizontaler Riss unterhalb den Natursteinblöcken, die als Auflager für die Stahlträger dienen. Daher bröckelt teilweise auch der Verputz ab. Schmutzansammlungen in den seitlichen Zwischenräumen, mit Bewuchs.

Riss im Übergang
Auflager-Flügel-
mauer

- Widerlager: Entfernen der losen Verputzteile, Reparatur und Abdichtung (Injektionen) der Risse, auch unterhalb des Terrains.
- Pfeiler: Reinigung des Betons (nicht verputzt), örtliche Ausbesserung von Kiesnestern.

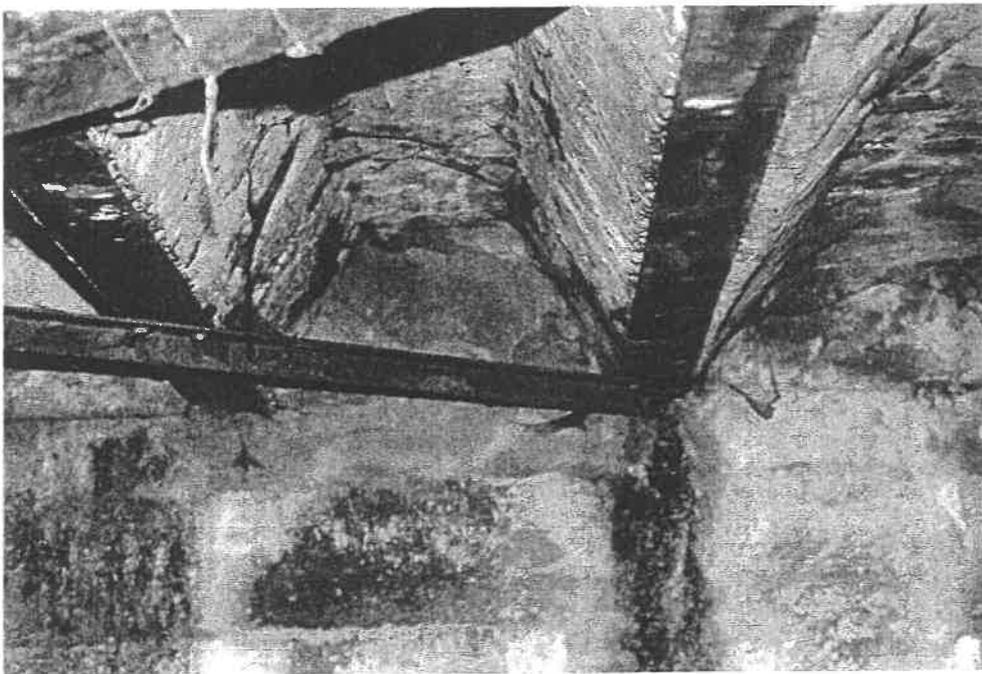
5

Widerlager Süd
Auflager des
obersten Trägers
auf Naturstein-
block ca. 20 x 20 cm

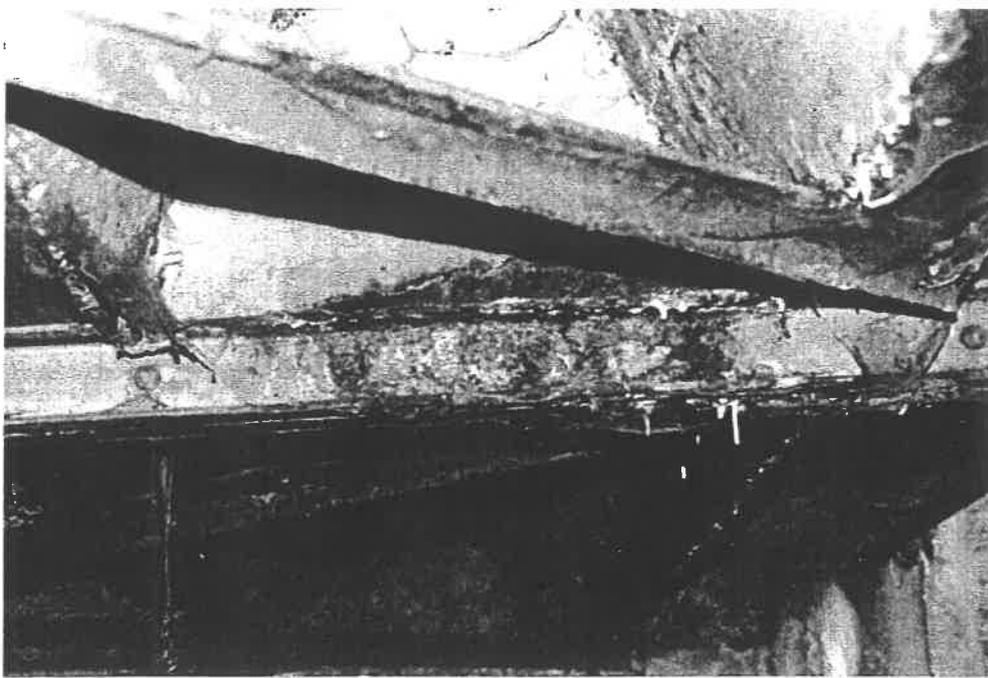
17

Stahlquerträger
mit Windver-
bandanschluss

- Stahlträger und Randträger: vollständiges Entfernen alter Farbschichten und Roststellen mittels Sandstrahlen. Aufbringen von hochwertigen Grund- und Deckanstrichen.
Entfernen der Windverbände, die nach dem Umbau von 1952 ihren Zweck verloren haben.

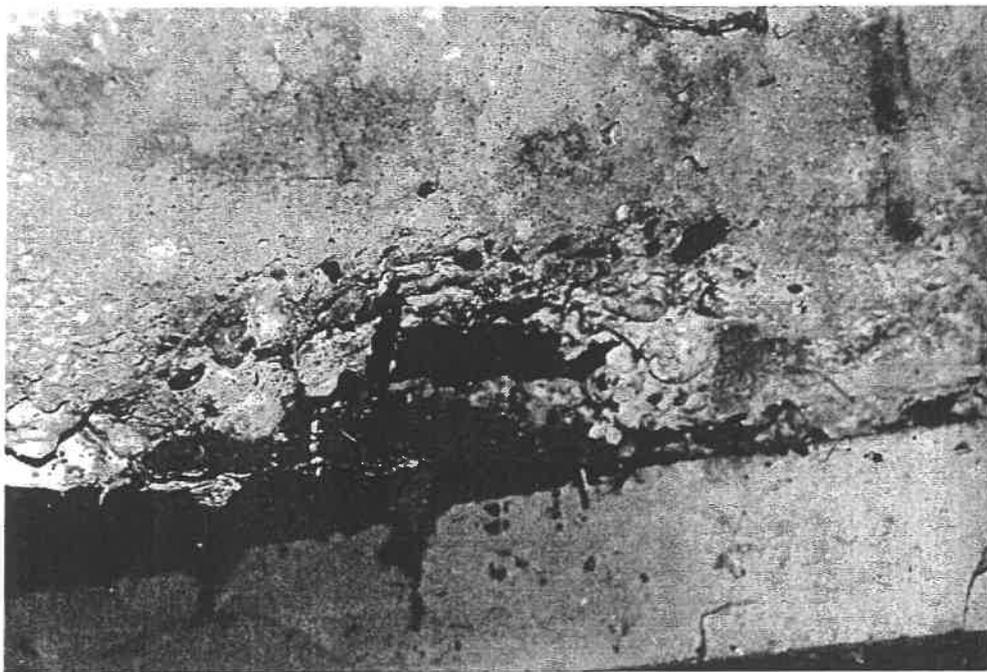
19

- Betonumhüllung der Stahlträger
Im allgemeinen ist der Zustand gut. Stellenweise Kiesnester mit korrodierter Armierung und korrodierten Stahlträgern. Zu geringe Betonüberdeckung.

Kiesnest mit
Betonabplatzung
Korrosion an
Flansch, Längs-
armierung und
Bügel

- Betonuntersicht: Korrosionsschutz der korrodierten Armierung, Instandsetzen fehlerhafter Betonstellen und Bereiche, wo Träger oder Armierungsstahl freigelegt werden musste. Beschichten der ganzen Betonuntersicht zum Schutz der knapp an der Oberfläche liegenden Armierung.

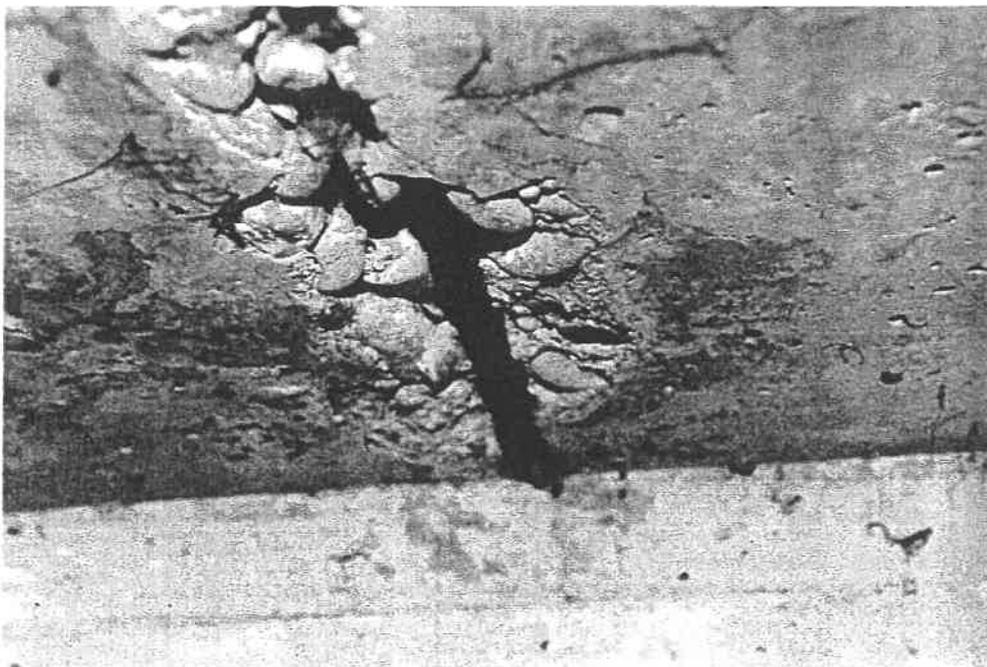
31

- Betonplatte, Untersicht
Im allgemeinen ist der Zustand gut. Einzelne Stellen mit Betonabplatzungen und korrodierter Armierung. In den Randpartien stellenweise feucht. Siehe auch Brückenentwässerung.

Abplatzung
wegen Kiesnest
und zu geringer
Überdeckung
