# STATISCHER BERICHT SCHEURENBRÜCKE, DOTZIGEN

AUGUST 2023

Scheurenbrücke, Dotzigen

1409-1

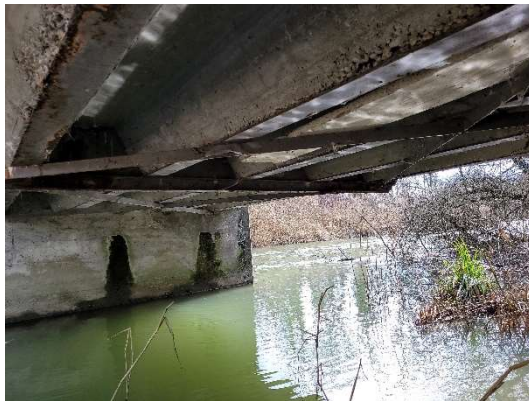
Untersicht Brücke, Hauptträger sehr stark korrodiert. Beton in schlechtem Zustand, grosse Kiesnester und Abplatzungen.

Feuchte Stellen in Bereich der Stütze deuten auf undichte Fahrbahnstruktur hin

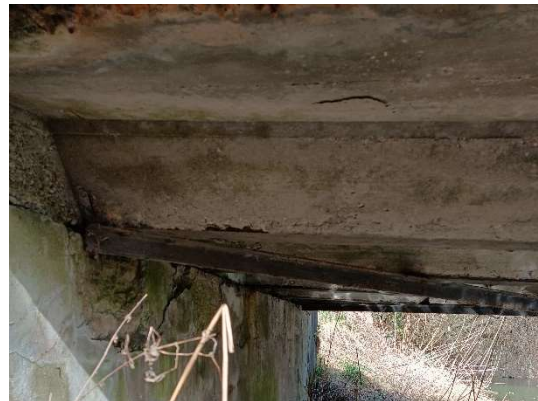
Untersicht Brücke, Hauptträger sehr stark korrodiert. Insbesondere auch im Auflagerbereich.

Die Hauptstahlträger sind stark korrodiert mit lokalem Lochfrass. Laut der Tabelle 4 der SIA-Norm 269/2 entspricht der Korrosionsgrad einem Wert zwischen 3 und 4. Laut Angabe der Bauherrschaft wurde die Brücke seit 2004 nur wenig unterhalten. Dies bedeutet, dass sich die Mängel in der Struktur seither noch verschlimmert haben.

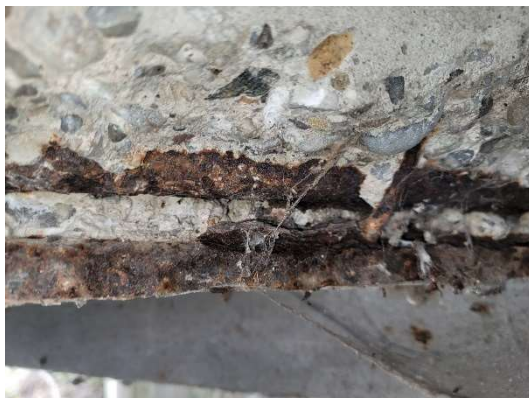
Detail Korrosion bei Hauptträger. Beton in schlechtem Zustand, grosse Kiesnester und Abplatzungen aufgrund von Koorsion

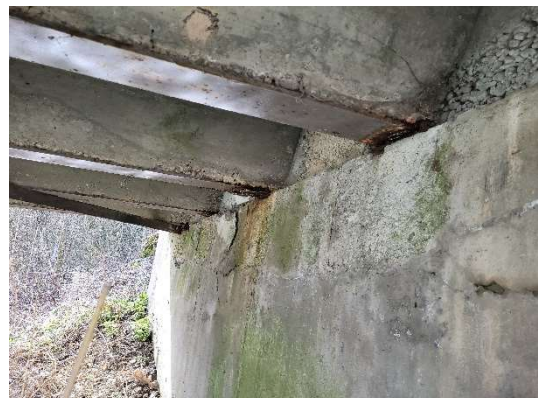
Untersicht Brücke, Hauptträger sehr stark korrodiert. Insbesondere auch im Auflagerbereich. Beton in schlechtem Zustand, grosse Kiesnester und Abplatzungen aufgrund von Koorsion

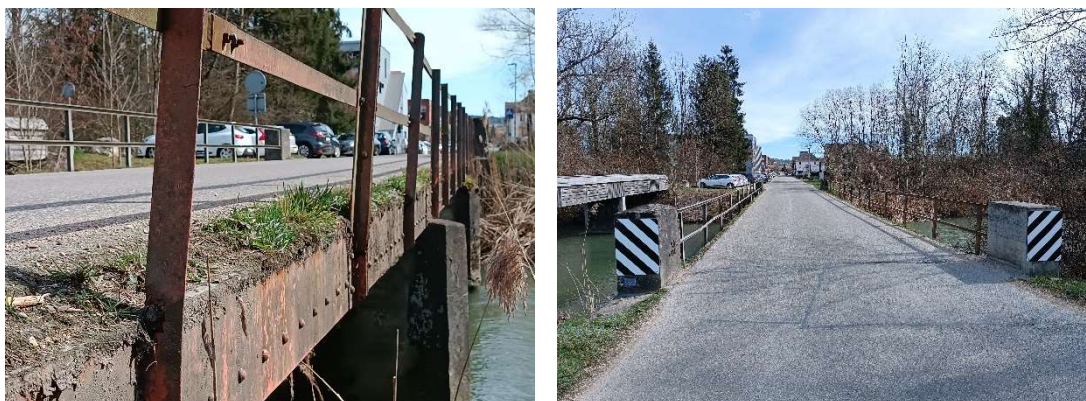
Die Brücke hat keine Bordüre, im Bereich einer Bordüre wächst üppig Vegetation. Ohne Bordüre kann keine korrekte Abdichtung unter der Fahrbahn erstellt werden. Eine evtl. vorhandene Abdichtung wird durch die Vegetation angegriffen und ist mit an Sicherheit grenzender Wahrscheinlichkeit bereits defekt. Eine Undichte Fahrbahn führt zu einer Degeneration der Beton- und Stahltragstruktur darunter. Es muss davon ausgegangen werden, dass der Beton unter der Fahrbahn in einem schlechten Zustand ist.

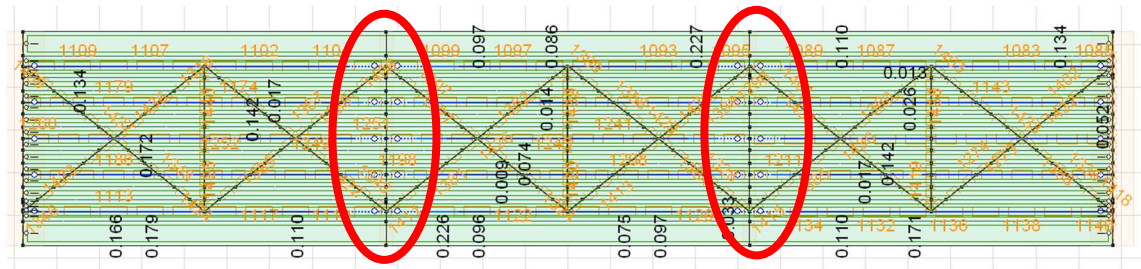
Abbildung 16: Standort der maximalen Beanspruchung der Stahlprofil IPE 330 verringert

Die Bewehrung, die zur Aufnahme der Kräfte benötigt wird, bleibt dieselbe wie im ersten Modell. Der Baustahl, dessen Querschnitt durch Korrosion verringert wurde, kann die Kräfte an den folgenden Stellen nicht mehr aufnehmen (Abbildung 16):

Die problematischen Stellen befinden sich an den Stützen. Genau dort, wo die Korrosion am höchsten ist. Aus diesem Grund wurde ein Modell mit T-förmigem Querschnitt für den schlimmsten Fall entwickelt. Im Feld ist die Tragfähigkeit noch ausreichend.

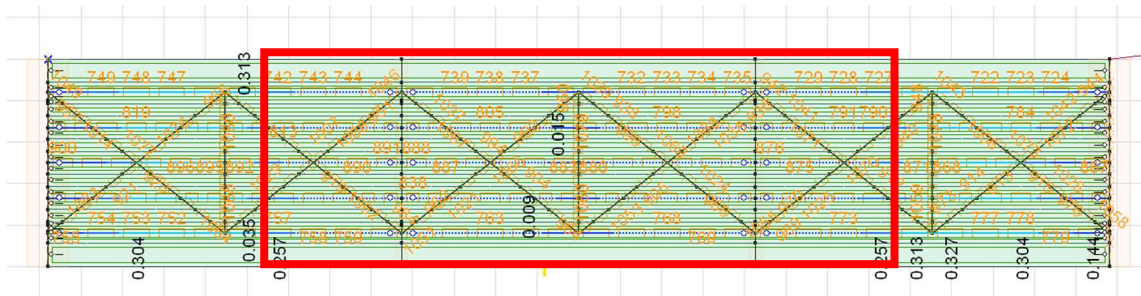
Abbildung 17: Beanspruchung der Stahlprofil T 330

In diesem Modell ist die Brücke eindeutig unterdimensioniert und die Festigkeit ist in mehreren Punkten nicht mehr gewährleistet: an den Auflagern und im Feld (Abbildung 17).
