STATISCHER BERICHT SCHEURENBRÜCKE, DOTZIGEN

AUGUST 2023

Scheurenbrücke, Dotzigen

1409-1

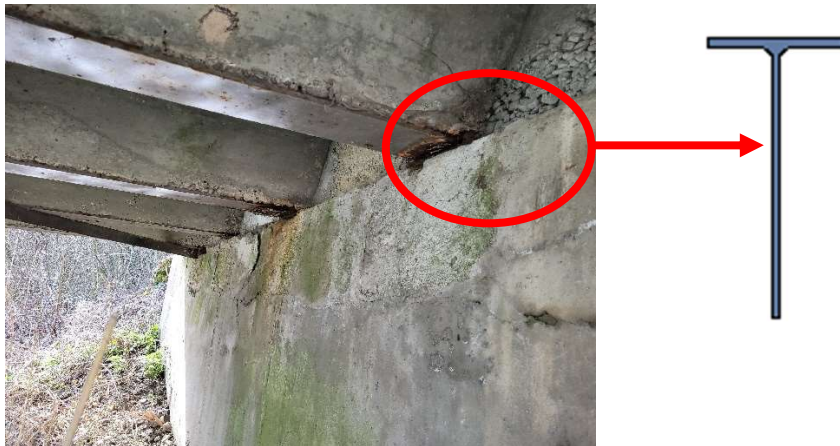
Für die Stufe 2, haben wir uns entschieden ein T-profil zu modellieren, um den sehr schlechten Zustand des Stahls darzustellen. An einigen Stellen ist die Korrosion schon sehr weit fortgeschritten und wir können davon ausgehen, dass der untere Flansch an einigen Stellen bereits durchgerostet ist und die Zugkräfte nicht mehr aufnehmen kann.

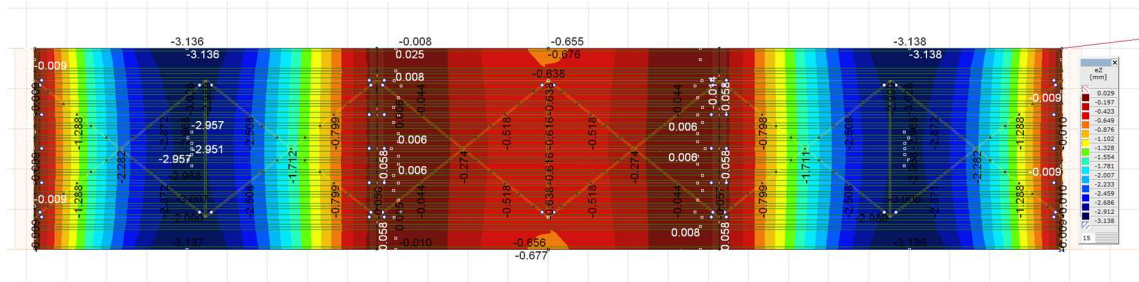
Abbildung 12: Maximale Verformungswerte des Betons [mm]

Die maximale Verformung (ohne Kriechen) liegt bei 3.1 mm (Abbildung 12). Für eine 8.5m Spannweite ist den Maximalwert bei 17mm erlaubt. Da das Kriechen von Beton im Programm nicht berechnet ist, müssen wir noch den Wert adaptieren und bekommen wir eine insgesamte Verformung von 12.4 mm < 17 mm.

In dieser ersten Prüfung ist es wichtig, sich klarzumachen, dass eine obere Bewehrung für die Betonfahrbahnplatte erforderlich ist. Es ist eine Bewehrung von $\varnothing 16/200$, die benötigt wird. Damals wurde nur eine konstruktive Armierung ($\varnothing 8/200$) eingesetzt. Es ist auch möglich, dass die Brücke nicht als Durchlaufträger, sondern als 3 Einfeldträger bemessen worden ist. Dies würde eine komplett andere Momentverteilung ergeben und die Stahlprofile wären ca. 2.5 x Stärker belastet.

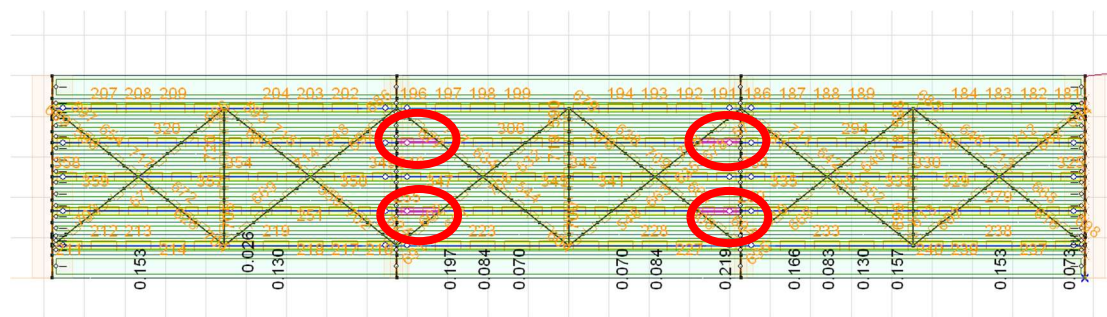
Abbildung 13: Standort der maximalen Beanspruchung der Stahlprofil IPE 330

Der am stärksten beanspruchte Balken befindet sich bei 25 % seiner Kapazität. Sie wären somit auch als Einfeldträger noch tragfähig.

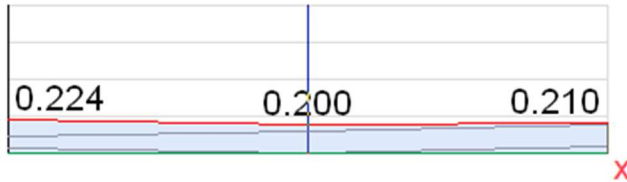
Abbildung 14: Beanspruchung der Stahlprofil IPE 330

Wir können als kleine Zusammenfassung feststellen, dass die Verformung der Brücke sowie die Beanspruchung für eine neuwertige Brücke konform ist.

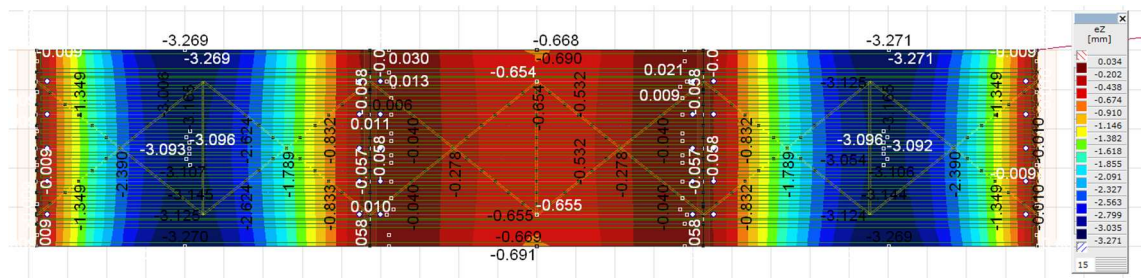
Abbildung 15: Maximale Verformungswerte des Betons für den Model 2 [mm]

Die Ergebnisse in diesem Modell zeigen, dass bei einer korrosionsbedingten Verringerung der Geometrie von Metallprofilen die Verformung akzeptabel bleibt. Die vom Programm berechnete Verformung ist hauptsächlich auf die Eigenschaften des Betons zurückzuführen. In diesem Zustand wird der Beton ohne Kriechen oder Beschädigung berechnet.

Die maximale Verformung liegt hier bei 3.3 mm (Abbildung 12). Die totale Verformung liegt bei 13.2 mm < 17 mm.
