# STATISCHER BERICHT SCHEURENBRÜCKE, DOTZIGEN

AUGUST 2023

Scheurenbrücke, Dotzigen

1409-1

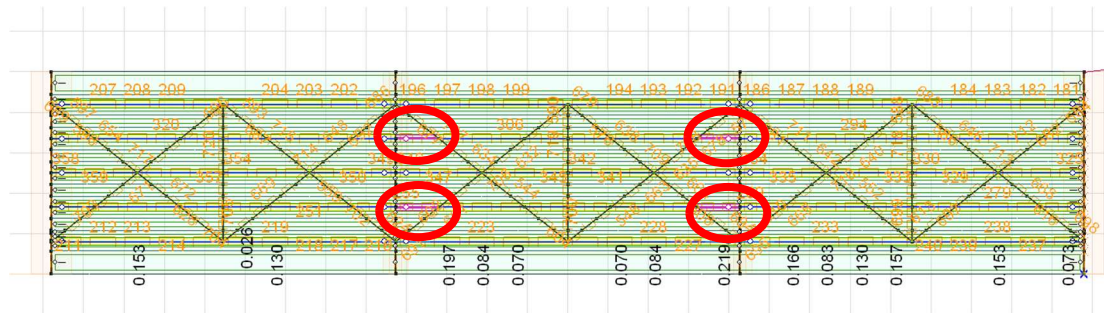
Abbildung 13: Standort der maximalen Beanspruchung der Stahlprofil IPE 330

Der am stärksten beanspruchte Balken befindet sich bei 25 % seiner Kapazität. Sie wären somit auch als Einfeldträger noch tragfähig.

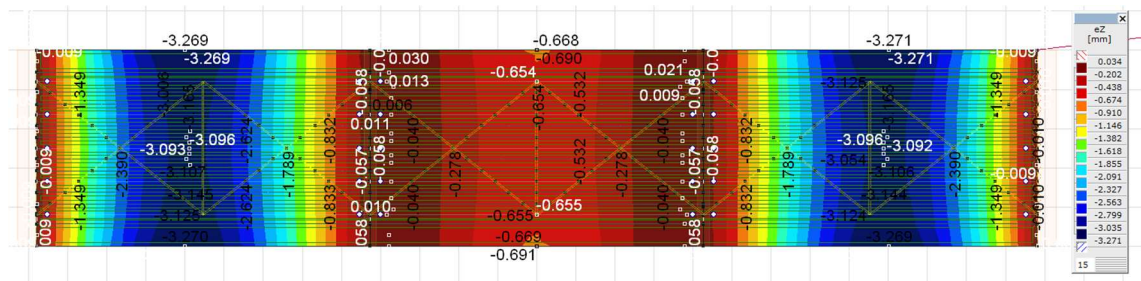
Abbildung 15: Maximale Verformungswerte des Betons für den Model 2 [mm]

Die maximale Verformung liegt hier bei 3.3 mm (Abbildung 12). Die totale Verformung liegt bei 13.2 mm < 17 mm.

Die Bewehrung, die zur Aufnahme der Kräfte benötigt wird, bleibt dieselbe wie im ersten Modell. Der Baustahl, dessen Querschnitt durch Korrosion verringert wurde, kann die Kräfte an den folgenden Stellen nicht mehr aufnehmen (Abbildung 16):

Die problematischen Stellen befinden sich an den Stützen. Genau dort, wo die Korrosion am höchsten ist. Aus diesem Grund wurde ein Modell mit T-förmigem Querschnitt für den schlimmsten Fall entwickelt. Im Feld ist die Tragfähigkeit noch ausreichend.
