Einwohnergemeinde Dotzigen

DOTZIGEN, GEMEINDESTRASSEN Wirkungskontrolle Tempo-30-Zone

V20256

Bern, 17.09.2025

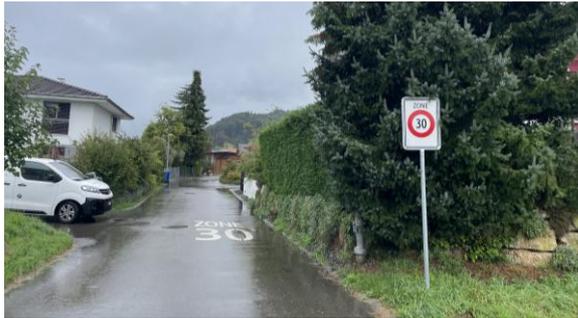
Abb. 1: Zoneneingang Pappelweg

Der Standort des Zoneneinganges resp. -Ende am Pappelweg (vgl. Abb. 1) befindet sich direkt vor einem Baum. Bei Einfahrt in die Zone ist das Signal wie auch die Markierung «Zone 30» gut erkennbar. In Gegenrichtung wird das Signal SSV 2.59.2 «Ende-Zonensignal» jedoch vom Baum verdeckt.

Da es sich bei der weiterführenden Achse jedoch um eine stark untergeordnete Strasse handelt, wird dies als unkritisch beurteilt. Allgemein ist aber darauf zu achten, dass die Signalisation so angebracht ist, dass diese gut wahrnehmbar ist.

Die Signale im Zusammenhang mit der Tempo-30-Zone sind gut wahrnehmbar am rechten Strassenrand anzuordnen. Dementsprechend ist das Signal SSV 2.59.1 «Zonensignal» zu Beginn der Tempo-30-Zone kurz nach der Einmündung in die Bahnhofsstrasse ab der Lysstrasse auf die rechte Strassenseite zu versetzen. Dies trifft auch auf den Zonenbeginn beim Rigigässli und auf der Schulhausstrasse in Fahrtrichtung Süden, im Bereich der Schulanlage, zu. Weiter ist der Zonenausgang am Pappelweg in Fahrtrichtung Süden am Siedlungsrand für Fahrzeuglenkende sichtbar anzuordnen.

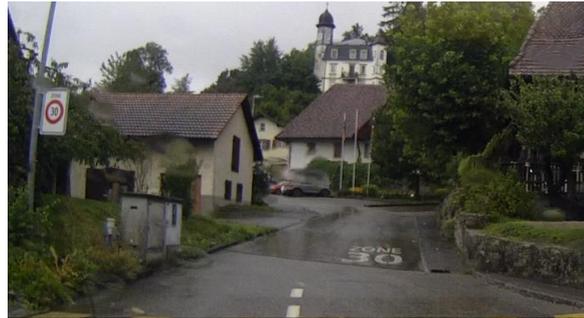
Abb. 2: Zoneneingang Rigigässli

Die Signalisation des Zoneneinganges am Rigigässli (vgl. Abb. 2) befindet sich auf der Rückseite des Ende-Zonensignales und ist an einem Kandelaber am linken Fahrbahnrand montiert.

Grundsätzlich ist die Signalisation SSV 2.59.1 «Zonensignal» am rechten Fahrbahnrand anzuordnen. Dies erhöht die Wahrnehmbarkeit der neu geltenden Höchstgeschwindigkeit und führt zu einer besseren Einhaltung dieser.

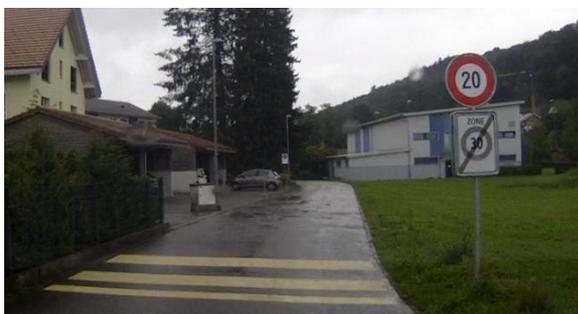
Abb. 3: Zonenende Schulhausstrasse

Auch die Schulhausstrasse ist bis kurz vor der Schulanlage Teil der flächigen Tempo-30-Zone. In Fahrtrichtung Schule ist ab dort die Höchstgeschwindigkeit mittels einer Streckensignalisation auf 20 km/h reduziert (vgl. Abb. 3). Diese Signalisation wird am nächsten Knoten jedoch nicht wiederholt, wodurch diese geltende Höchstgeschwindigkeit rechtlich aufgehoben wird.

Damit die erlaubte Höchstgeschwindigkeit von 20 km/h auch nach dem Knoten gilt, ist das Signal mit der entsprechenden Zusatztafel SSV 5.04 «Wiederholungstafel» erneut anzubringen.

Um die erlaubte Höchstgeschwindigkeit im Bereich der Schulanlage durchgehend auf 20 km/h zu beschränken, ist diese zu wiederholen oder alternativ als Begegnungszone zu signalisieren.

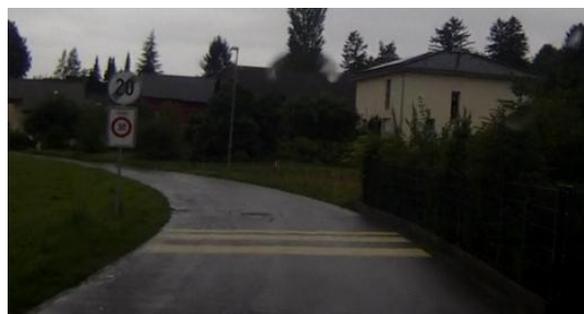
Abb. 4: Zoneneingang Schulhausstrasse

Der Zoneneingang in Fahrtrichtung Süd ist gemeinsame mit dem Signal «Ende der Höchstgeschwindigkeit» 20 km/h auf der linken Strassenseite angeordnet (vgl. Abb. 4).

Grundsätzlich ist diese Signalisation am rechten Fahrbahnrand aufzustellen. Dies verbessert die Wahrnehmbarkeit und führt zu einer besseren Einhaltung der geltenden Höchstgeschwindigkeit.

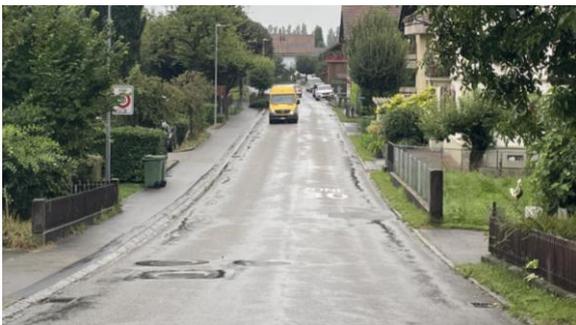
Abb. 5: Zoneneingang Bahnhofstrasse

Kurz nach der Einmündung in die Bahnhofstrasse ab der Lysstrasse beginnt die Tempo-30-Zone auf dieser Achse. Das Zonensignal ist an einem Kandalaber auf der linken Strassenseite angeordnet. Abhängig von der Position des einmündenden Fahrzeuges (einbiegend von Ost oder West) wird das Zonensignal durch Äste eines Baumes abgedeckt (vgl. Abb. 5).

Durch die Position des Signals in Zusammenhang mit der Abdeckung durch die Äste des Baumes ist die Wahrnehmbarkeit der geltenden Höchstgeschwindigkeit markant eingeschränkt. An dieser Stelle ist das Zonensignal auf der rechten Strassenseite anzuordnen.

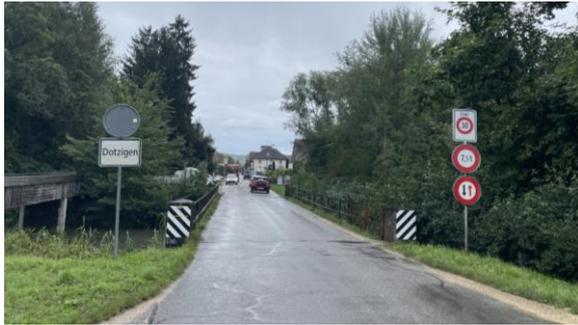
Abb. 7: Zoneneingang Scheurenstrasse

Auf der Scheurenstrasse befindet sich der Zoneneingang nordwestlich der Scheurenbrücke, welcher für einfahrende Fahrzeuge auf der rechten Strassenseite signalisiert ist (vgl. Abb. 7). Die Markierung «Zone 30» wurde hier nicht umgesetzt.

Um die Wahrnehmbarkeit der Tempo-30-Zone zu erhöhen, ist gemäss Norm eine Markierung «Zone 30» im Abstand von 5 m bis 10 m zum Zoneneingang sinnvoll.

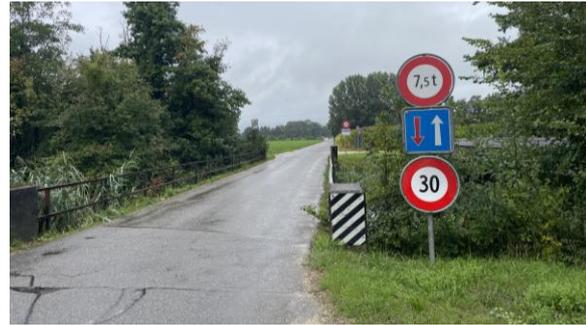
Abb. 8: Signalisation Strecke 30 auf Scheurenbrücke

In Fahrtrichtung Nordwesten ist vor Beginn der Scheurenbrücke die Signalisation SSV 2.30 «Höchstgeschwindigkeit» 30 km/h vorhanden (vgl. Abb. 8). Dieses Signal befindet sich innerhalb einer Tempo-30-Zone, wodurch die erlaubte Höchstgeschwindigkeit bereits auf 30 km/h beschränkt wird.

Das Signal SSV 2.30 «Höchstgeschwindigkeit» ist zu entfernen. Um auf die geltende Höchstgeschwindigkeit aufmerksam zu machen kann die Markierung «30» realisiert werden.

Die Streckensignalisation innerhalb der Tempo-30-Zone ist zu entfernen. Um auf die erlaubte Höchstgeschwindigkeit auf der Brücke aufmerksam zu machen kann die Markierung «30» dort angebracht werden.

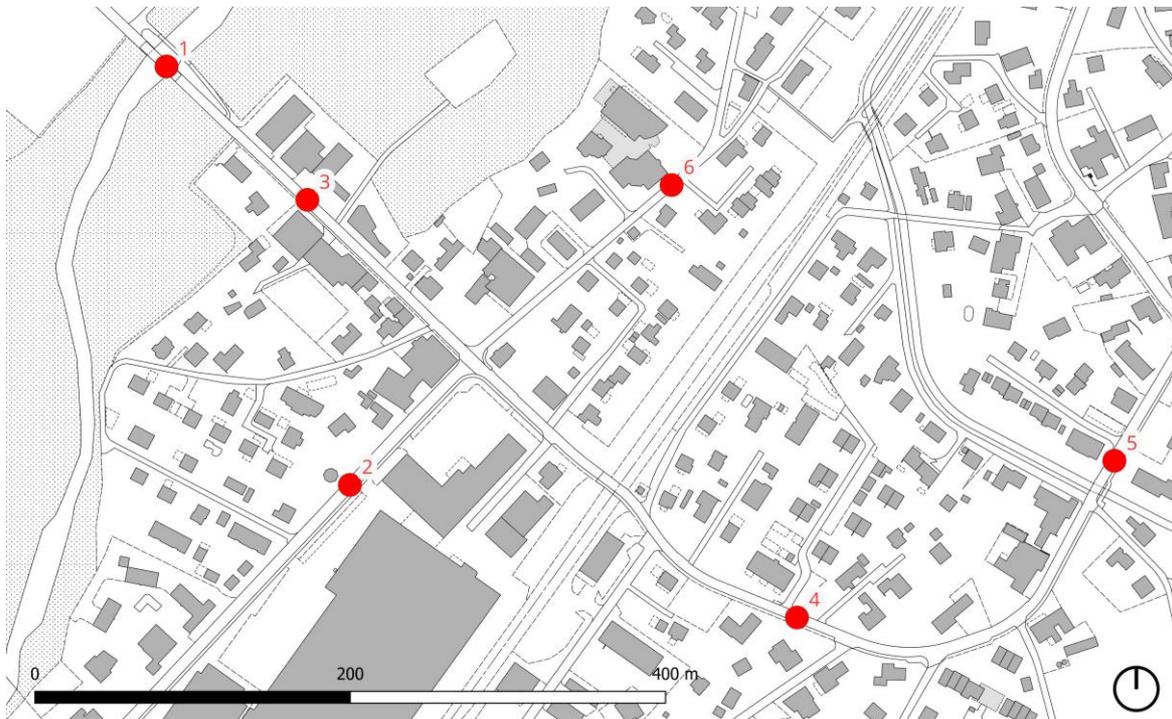
Abb. 9: Erhebungsstandorte Geschwindigkeitsmessungen; Basiskarte @geodienste

Gemäss Vorgaben orientiert sich das Einhalten der gefahrenen Geschwindigkeiten an dem Wert, welcher von 85% der Fahrzeuge nicht überschritten wird (v_{85}). In Tempo-30-Zonen ist ein v_{85} von ≤ 38 akzeptabel. Wird dieser Wert überschritten sind zusätzliche Massnahmen zur Temporeduktion vorzusehen [1].

Erhebungsstandort	v_{85}
1: Scheurenbrücke (29.05. - 05.06.24)	49 km/h
2: Schulriedstrasse (18.11. bis 24.11.24)	44 km/h
3: Ackermann (04.01.25 / 05.01.25)	47 km/h
4: Bahnhofstrasse 21 (02.06. – 10.06.25)	42 km/h
5: Bahnhofstrasse 7 (17.06. - 26.06.25)	39 km/h
6: Schulhausstrasse (12.08. - 26.08.24)	34 km/h

Festzustellen ist, dass die erhobenen Geschwindigkeitswerte im v_{85} die akzeptablen 38 km/h mehrheitlich deutlich überschreiten. Einzig auf der Schulhausstrasse liegt der v_{85} -Wert im gewünschten Bereich. In den übrigen Abschnitten sind weitere Massnahmen vorzusehen, um die gefahrenen Geschwindigkeiten zu reduzieren.
